# 3 *Plantation Baie-Saint-Paul (BSP)*

Description générale

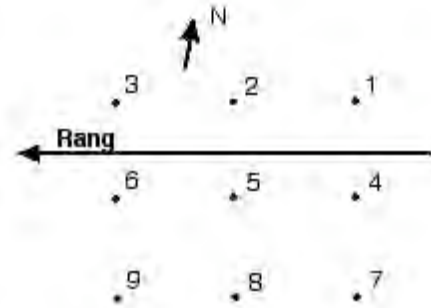
**Notes :** La croissance en hauteur pour cette plantation a été évaluée au 50 cm près avec un dendromètre. De la parcelle 1 à la parcelle 3, on s'éloigne de la colline. Pour l'ensemble de la plantation, il a été noté quelques dégâts causés par certains insectes perceurs (saperde ou autres parmi les agriles, sésies, cèphes, buprestes et cie). À l'extérieur des parcelles, quelques arbres atteignent 17 cm de diamètre. Sur ce site, la mortalité est négligeable.

L'apport en éléments minéraux de la colline à l'ouest de la plantation est indéniable et démontre bien que la plantation réagirait très bien à une fertilisation. Cette plantation est bien établie et sa croissance y est bonne. Le sol n'est jamais en déficit hydrique, offre un support adéquat et possède une forte capacité de retenir les éléments nutritifs. Une fertilisation forte en phosphore pourrait être appliquée par épandage puisque le couvert est maintenant fermé. S'il n'y a pas de fertilisation, l'analyse de sol semble indiquer que le développement des arbres sera limité par des carences en phosphore et potassium. Cependant, les observations relevées sur le site laisse présager que ce sol peut soutenir aisément une plantation de peupliers hybrides sur tout son cycle. Le principal problème de cette plantation (qui causera probablement certaines pertes) se résume aux blessures causées à la base de quelques tiges lors des travaux de dégagement au rotoculteur.
